Tag des offenen Denkmals 2012

Rundgang durch die Kaaksburg

- Erläuterungen an 5 Standorten -

Archäologische Arbeitsgemeinschaft
im Heimatverband für den Kreis Steinburg

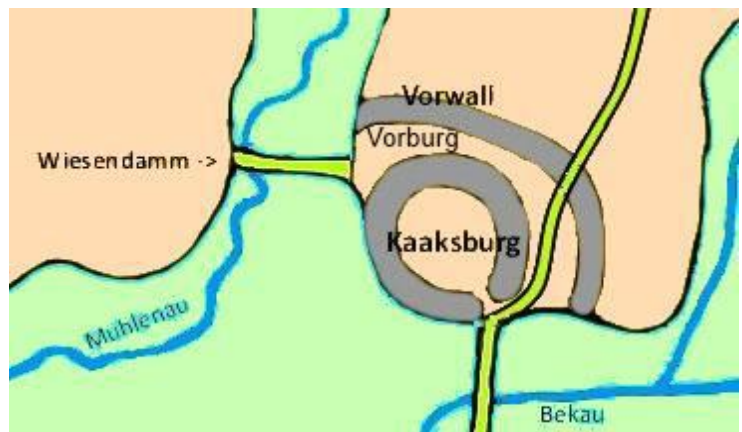
Abb.2 : Kaaksburg mit Vorburg

Die Vorburg wurde nach Norden und Osten durch einen ebenfalls wehrhaft ausgebauten Abschnittswall begrenzt, der im Abstand von ungefähr 50 Metern zum Ringwall angelegt war. Nach Grabungsbefunden war die Vorburg besiedelt.

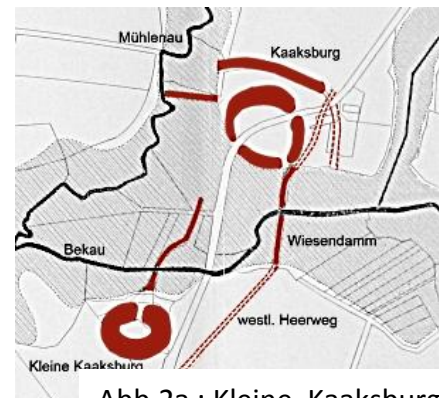
Kleine Kaaksburg: Karl Kersten lokalisierte eine zweite Burg auf dem gegenüberliegenden Südufer des Bekautals. Von ihr führte in Fortsetzung des westlichen Heerwegs ein Wiesendamm nach Norden über die Bekau auf die Geestzunge zu und verlor sich, bevor er diese erreichte. Kersten bezeichnete die umwallte Anlage der Einfachheit halber als „Kleine Kaaksburg“ oder „Kaaksburg II“.

Sie lag der Kaaksburg gegenüber und ist inzwischen eingeebnet. Archäologische Untersuchungen Jankuhns erlaubten keine zeitliche Einordnung. Über ihre Funktion oder über einen Zusammenhang der Kaaksburg mit der Kleinen Kaaksburg gibt es keine sicheren Erkenntnisse.

- Abb.1 - Modellzeichnung der Kaaksburg (Ringwall = Hauptburg)
Abb.2 - Kaaksburg mit Vorburg - Zeichng. nach: Kersten, Vorgeschichte des Kreises Steinburg, Abb. 168
Abb.2a : Kleine Kaaksburg - Ausschnitt aus: Kersten, Vorgeschichte des Kreises Steinburg, Abb. 168
Abb. 3: Plan 2 -Siedlungsplan der Kaaksburg - aus: Hofmeister, Urholstein, Faltblatt „Plan 2“
Abb. 4: Wohngrube Nr. 3 - Ausschnitt aus: Hofmeister, Urholstein, Faltblatt „Plan 2“
Abb. 5: Wohngrube Nr. 3 im Querschnitt - aus Hofmeister, Urholstein, S. 45
Abb. 6: Vorratsspeicher mit gedörrtem Roggen - aus Hofmeister, Urholstein, S. 46
Abb. 7: gedörrter Roggen - aus Hofmeister, Urholstein, S. 47
Abb. 8: Webstuhlgewicht - Detail aus: Hofmeister, Urholstein, Tafel 11
Abb. 9: Gruppenbild der ganzen Töpfe - aus Hofmeister, Urholstein, S. 60
Abb. 10: Feuerstein-Artefakte aus der Kaaksburg - aus: Hofmeister, Urholstein, Tafel 13 u. 12
Abb. 11: Eisenfunde in der Kaaksburg - aus: Hofmeister, Urholstein, S. 72

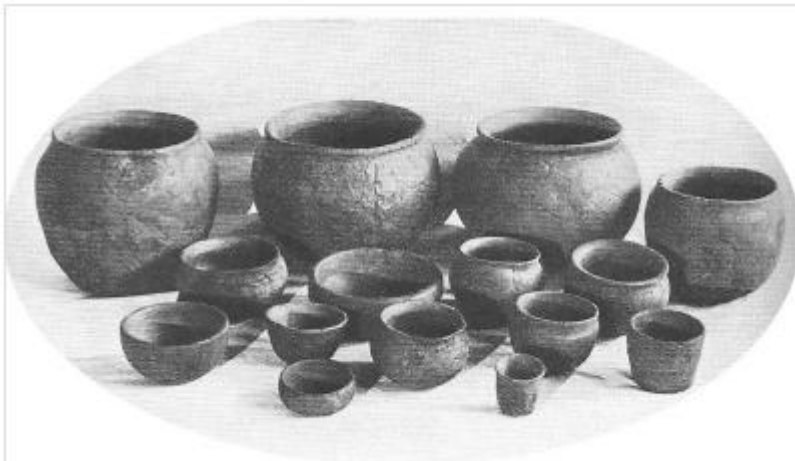
Abb. 9: Gruppenbild der ganzen Töpfe

Tongefäße und vor allem deren Scherbenreste wurden am meisten gefunden. In der Mehrzahl handelt es sich um sog. weiche Grauware. Sie zeigen einfache, unverzierte Formen und meist kugelförmige Böden, sind lokalen Ursprungs und wurden ohne Drehscheiben geformt. Es handelt sich vor allem um Töpferware für den Alltagsgebrauch.

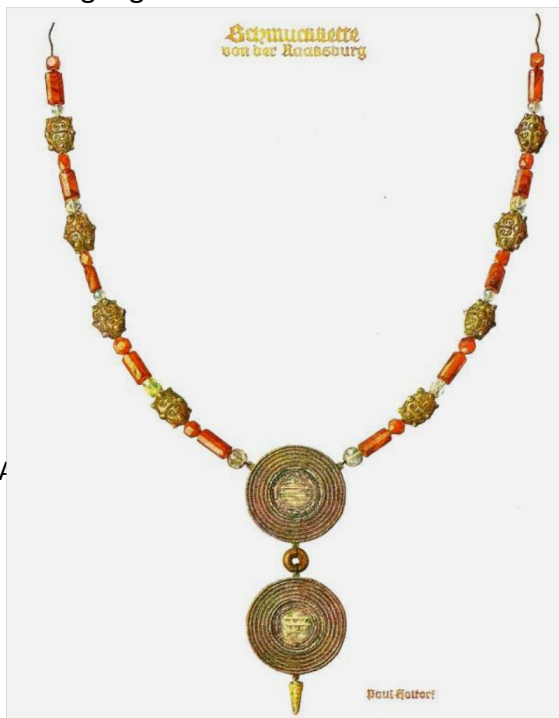
Ein herausragender Schmuckfund war die Perlenkette (Plan 2, Nr.1) mit vergoldeten Silberperlen und geschliffenen weißen und fleischfarbenen Perlen aus Halbedelsteinen.

Abb. 12: Bronze-Funde: Fibel, Gewichtsstück und Zierscheibe - aus: Hofmeister, Urholstein, S.75
Abb. 13: Die Perlenkette von der Kaaksburg - von Paul Holtorf - in: Hofmeister, Urholstein, S. II
Abb. 14: Lage der Kaaksburg - Skizze nach: Kersten, Vorgeschichte des Kreises Steinburg, Abb. 168
Abb. 15: Rekonstruktion des Kernwall-Profiles - Versuch nach: Hofmeister, Urholstein, Faltblatt Plan 1, Wallschnitt 3
Abb. 16: Schichten und Rutschungen in Wallschnitt 3 - bearb. nach: Hofmeister, Urholstein, Faltblatt Plan 1, Wallschnitt 3
Abb. 17: Plaggen aus Heidesoden wurden wie Ziegelsteine gestapelt - Detail aus: Hofmeister, Urholstein, Faltblatt Plan 1, Wallschnitt 1
Abb. 18: Der Kernwall mit doppelter Spitzgraben-Sicherung - Schemazeichnung nach: Bantelmann / Dittmann, Rettungsgrabung, Abb. 6
Abb. 19: Schnitt durch den Tordurchlass - aus: Hofmeister, Urholstein, S.39
Abb. 20: Das Wegenetz um die Kaaksburg

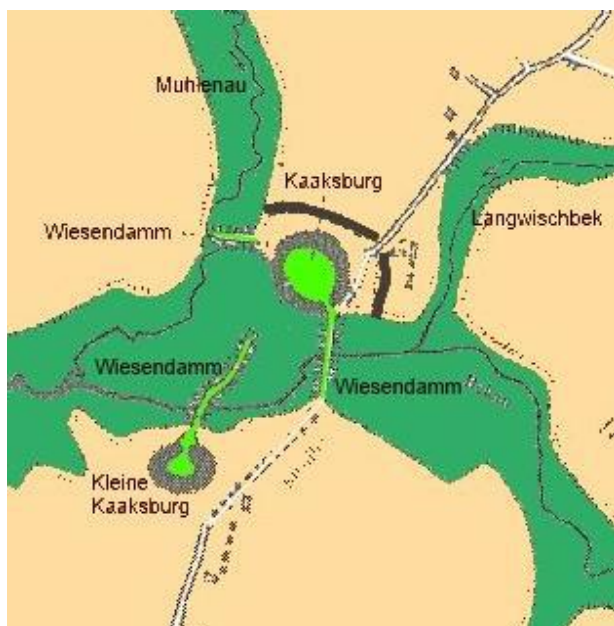
Abb. 14: Lage der Kaaksburg

- Südlich stößt der Ringwall der Hauptburg direkt an die Bekau-Niederung.
- Nach Westen erstrecken sich die Weideflächen der Mühlenau-Niederungen. Mit dem Damm der Autobahntrasse wurde das ursprünglich erheblich breitere Auental überbaut und stark verengt. Der Blick auf die westlichen Geestflächen ist dadurch heute verstellt. Das Bett der Au verläuft hinter dem Damm, der die Mühlenau verdeckt.
- Nach Osten wird der Geestsporn, auf dem die Burg errichtet wurde, von der Niederung der Langwischbek begrenzt. Diese ist jedoch von hier aus nicht zu erkennen.

Auch heute ist noch erkennbar, dass der Kaaksburg-Ringwall direkt an die Bekau- und Mühlenau-Niederung anschloss. Das hatte damals einen ganz wichtigen verteidigungsstrategischen Grund, der jedoch nicht mehr direkt erfahrbar ist, denn das Feuchtgrünland besteht jetzt in Folge von Drainierung und Gewässerregulierung aus zeitweise überschwemmten, aber begehbaren Wiesen und Weiden.
